MOBIS® | MOBIS® II

Fusión intersomática lumbar transforaminal

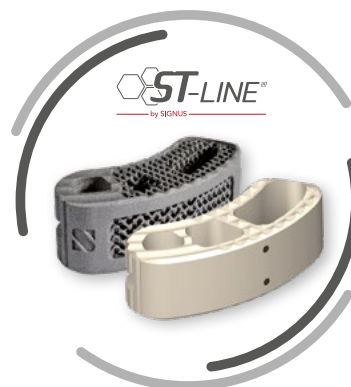
MOBIS®/MOBIS® II es un implante para la sustitución de los discos intervertebrales de la columna lumbar. Los implantes actúan como espaciadores temporales para restaurar la altura del disco hasta que se produce una fusión ósea firme. Los implantes no se explantan, sino que permanecen en el paciente. Los implantes están disponibles en diferentes tamaños y diseños para permitir una adaptación óptima a la anatomía de cada paciente.

- PEEK-OPTIMA® según ASTM F 2026
- Aleación de titanio (TiAl6V4) conforme a ASTM F 136 / ISO 5832-3
- Titanio conforme a ASTM F67 / ISO 5832-2
- Tántalo conforme a ASTM F560
